## CATALYST RECOVERY EUROPE, audit aéraulique

### *De la théorie à la pratique ...*

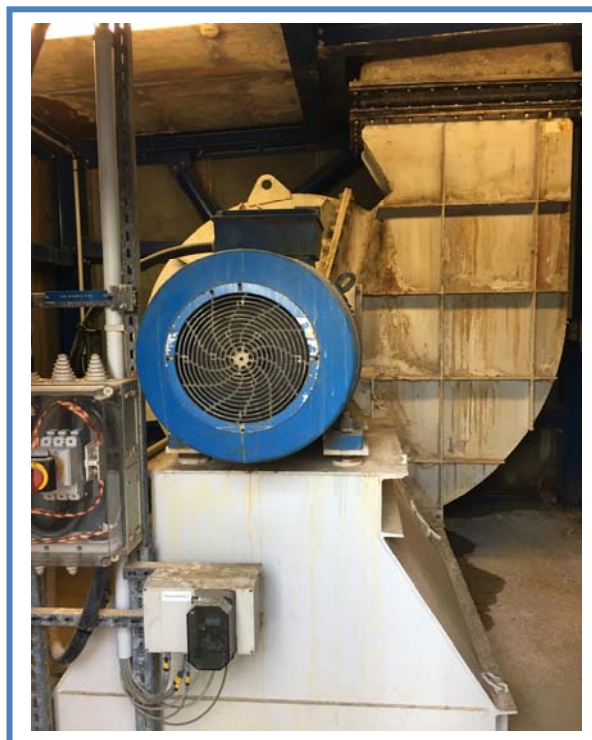
Suite à la volonté du client de récupérer l'énergie thermique transmise par la chaleur des lignes de production, des batteries de récupération (échangeurs de chaleur à plaques) seront installées dans le process. Ces batteries représentent une perte de charge supplémentaire non-négligeable pour le ventilateur d'extraction.

C'est la raison pour laquelle le client nous a commandé un audit en vue de déterminer si le ventilateur de tirage serait capable de maintenir une dépression précise dans le circuit. Cette dépression est indispensable dans le processus pour assurer le débit nécessaire mais surtout pour garantir que la température de l'air extrait ne passe en dessous du point de rosée<sup>1</sup>. L'apparition d'humidité dans l'air serait dès lors extrêmement dommageable pour les échangeurs et les autres composants du process qui se verraient rapidement attaqués par la corrosion.

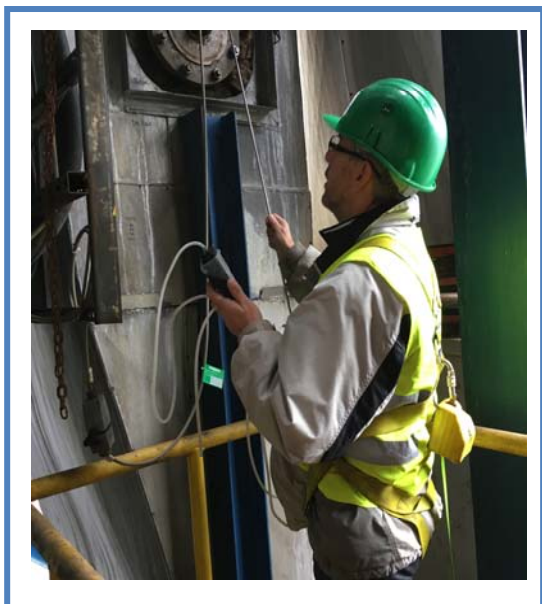
Les différentes mesures réalisées nous ont amenés aux déductions suivantes :

- Les ventilateurs en amont du ventilateur de tirage ont suffisamment de marge et ne posent donc aucun problème.
- Certaines parties de l'installation existantes (tour de refroidissement) génèrent une perte de charge beaucoup plus importante que celle escomptée par le client.
- Le Ventilateur **POLLRICH-ROTAMILL** fonctionne parfaitement bien et réalise exactement les débits et pressions annoncés.
- Le majeur souci de ce circuit, est de maintenir un équilibre entre les ventilateurs de pulsion et celui d'extraction installés en série.

Suite à la remise de notre rapport d'audit, le client a décidé de procéder à la modification de son circuit existant permettant ainsi de diminuer la perte de charge totale et dès lors permettre au ventilateur de tirage d'assurer plus sagement la dépression recherchée. Cette mesure est pratiquement la plus simple et la moins onéreuse à mettre en œuvre car elle permet d'éviter le remplacement du ventilateur de tirage et une forte augmentation de la puissance électrique consommée.
