Air Vision,

Elektrische stromen die lagers beschadigen.

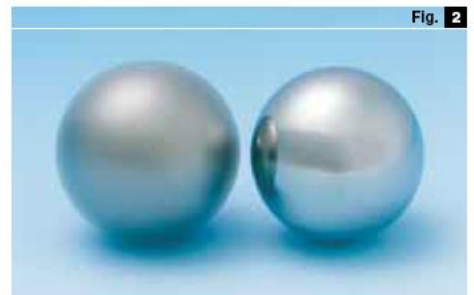
L'aspect mat de la surface de la bille signale la présence de micro-crâtes

De tijdsspanne binnen dewelke beschadiging zich op de lagers voordoet, is afhankelijk van geval tot geval. Typisch doet deze beschadiging zich voor na enkele maanden en is aan te tonen via een continue monitoring van de trillingen, of via een ongewoon en intens geluid van de lagers. De beschadiging, veroorzaakt door deze stromen, vertaalt zich door een gekartelde of matte lagerring en door een grijs en dof aanzicht.

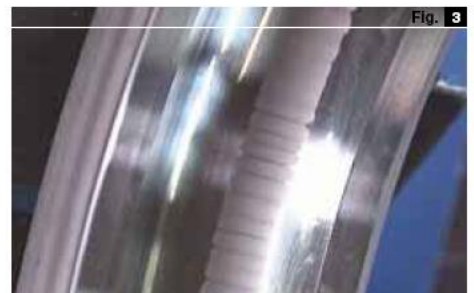
Cannelures ou ondulations sur le chemin de roulement constituant des dégradations secondaires

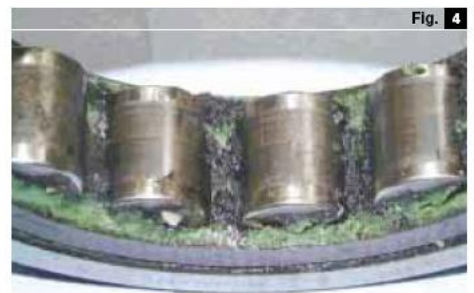
Graisse noircie par les décharges électriques à hautes fréquences
